# 某 PG5361P 燃气轮机轴瓦失效事故分析

**摘要:**某台 PG5361P 燃气轮机大修后试机过程中发生轴瓦乌金烧损, 推力盘和轴颈磨损, 叶片、气封和油封磨损等事故。结合检修和运行数据, 对故障原因进行分析, 指出检修不当所导致的推力轴承缺陷是故障主要原因, 监测不力、采取措施不及时是事故次要原因。运行中应加强和重视对参数波动现象的监测。

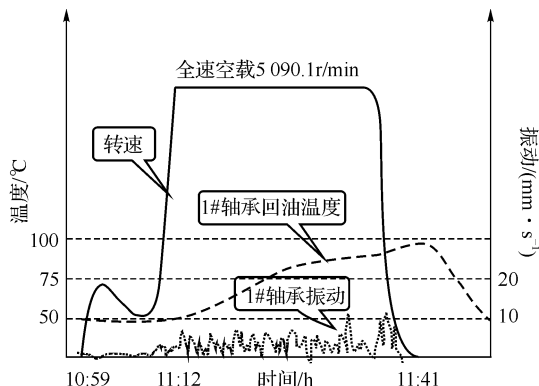
图1 开机过程中转速、油温、振动变化曲线

随后运行人员发现异音越来越明显。随着异音增大, 轴承振动值开始在 0.5~3.2 mm/s 间波动, 1#轴承回油温度逐步增长到 81.6℃。机组各种保护没有发出停机或紧急停机指令, 11:41 人为进行了正常停机, 1#轴承回油温度继续上升。11:42 再次进行了人为紧急停机, 1#轴承回油温度继续增长到 91.5℃。紧急停机过程中, 1#轴承回油温度最高达到 96℃。停机前的滑油母管温度 50℃。故障过

程中从机组监控曲线上可以发现轴承振动值已经达到 12.8 mm/s, 已接近报警值 13.5 mm/s。

开停机过程中, 燃气轮机监视的转速、振动、回油油温等参数变化曲线示意简图如图 1。

从开机曲线看,机组进入全速空载后,轴承振动值波动、转速波动、1#轴承回油温度曲线凹点及波动已经出现,异常声音出现等,说明这时碰磨和轴窜故障已经发生了,后期则是一个渐进的发展过程。如果及时采取停机措施,可能只是副推力瓦损伤,其它部件的损伤可以避免。

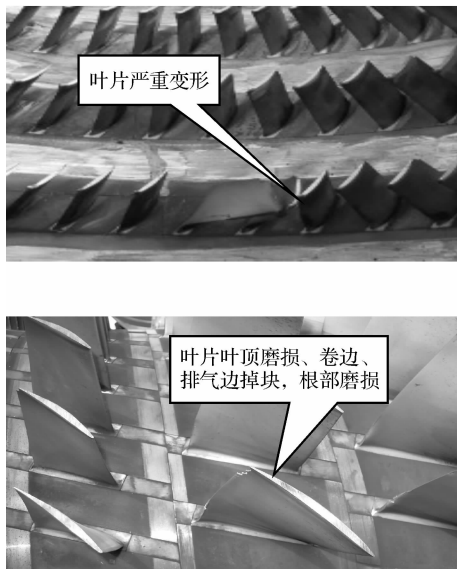
图 2 部件损伤

压气机 1~4 级静叶片叶顶均出现进气边卷边、磨损, 部分叶片叶顶排气边掉块。1 级静叶下缸最

底部有 2 片叶片严重弯曲,弯曲角度约  $30^{\circ}$ 。5 级静叶叶顶进气边轻微磨损,6~17 级静叶无损伤。

压气机 1~4 级动叶叶顶磨损、卷边、排气边掉块,叶根排气边最深磨损深度 2 mm,部分叶片叶根存在细小裂纹和掉块。5 级动叶排气边叶根轻微磨损,6~17 级动叶无损伤。部件损伤部分见图 2。

每发生一次叶片碰磨,叶片顶部都会发生卷边、被抹掉一部分以及发生叶片弯曲而变短。随叶片变短加剧,转子的后移量就会增大,副推力瓦的损伤逐步加剧,回油温度逐步升高。

静叶片是扭转叶片,与转子发生碰磨时,叶顶扭转角减小,叶顶的轴向投影长度增大。随副推力瓦磨损加剧,转子后移量增大,静叶片叶顶与动叶叶根的轴向间隙消失,静叶片的进气侧顶部与动叶的出气侧根部发生碰磨,导致动叶的出气侧根部出现缺口及静叶进气侧顶部出现掉块。

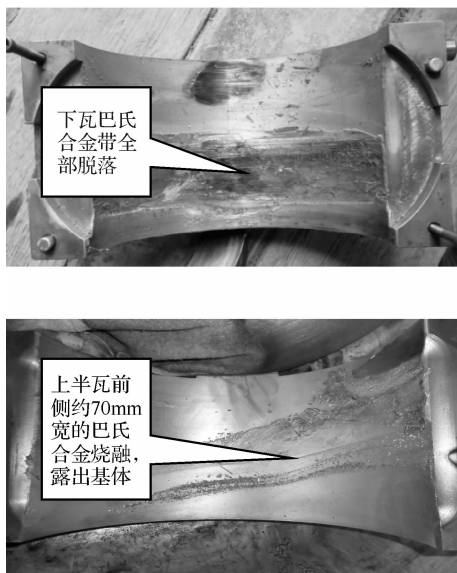
图 3 轴瓦巴氏合金脱落

1#轴承径向瓦下半瓦前侧轴向宽度 65 mm 巴氏合金带全部脱落,露出基体,轴瓦最底部基体磨损深度 0.40 mm。上半瓦前侧约 70 mm 宽的巴氏合金烧融,露出基体,基体无损伤,烧融的巴氏合金呈融化状向后侧堆积。1#轴颈划痕宽度约 200 mm,磨损最大深度约 0.50 mm。1#轴承前、后侧油封齿磨损约 2 mm。2#轴承无损伤。轴瓦巴氏合金脱落见图 3。

转子副推力盘与副推力瓦持续磨损,温升过高,热量传递至1#径向轴瓦,致使1#径向轴瓦巴氏合金高温融化,露出轴瓦基体,轴颈表面出现划痕。

1#径向瓦烧毁后,转子下沉,造成轴承油封齿磨损及压气机1级静叶最底部的2片叶片严重弯曲。
