# 基于 FTA 方法的燃气轮机涡轮出口温度场不均故障诊断

**摘 要:**本文基于故障树分析(FTA)方法以某型燃气轮机发电机组并网发电过程中,涡轮出口温度场出现不均匀现象为顶事件,建立故障树,通过设计复查、质量复查、孔探仪检视和机理分析对故障树底事件进行逐一排除,并对比排故措施贯彻前后涡轮出口温度离散度,最终确定天然气含水引发喷嘴结垢是导致涡轮出口温度场不均的原因。

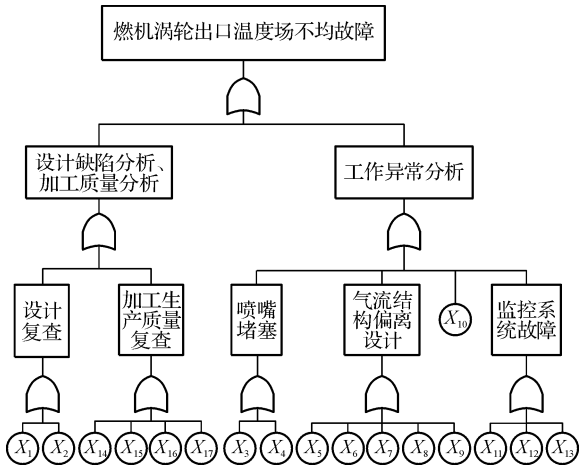
图4 燃气轮机涡轮出口温度场不均故障树

析,某型燃气轮机涡轮出口温度场故障树底事件排查情况见表 1。本次故障树底事件共有 17 条,初步可确定  $X_4$ “天然气含水,喷嘴结垢”为故障原因,而  $X_8$ “掺混孔位置变化”、 $X_9$ “气膜孔流量差异”,由于故障发生后燃气轮机不能立即返厂分解,暂时无法排除。

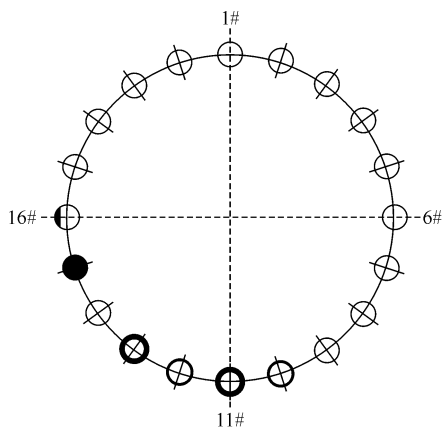
图 5 喷嘴堵塞程度(阴影代表堵塞程度)

了解到由于现场设备老化,天然气经螺杆压缩机增压、气液分离器分液后,进入燃气轮机的天然气内仍有少量残存的水,易引起喷嘴结垢堵塞。

燃气轮机定检日,孔探检视,喷嘴天然气喷口结垢堵塞,附着物呈白色。

根据故障原因分析情况,从燃烧室机匣上拆下喷嘴,目视检查发现燃气轮机水平面以下喷嘴堵塞情况严重,其中 1 支喷嘴(#15 喷嘴)几乎完全堵死,大致情况见图 5。综合各方面因素,堵塞的喷嘴不能立即返厂处理,工作人员只能对喷嘴进行现场清理,前后共计两次。

1) 用  $D=2\text{ mm}$  的钻头对天然气喷射孔进行物理清理,去除喷嘴头部可视范围内的大块堵塞物。

2) 使用 3% 食用白醋浸泡喷嘴头进行化学浸泡,去除喷嘴头内部的碱性附着物。

2) 重点清理喷嘴的天然气内部流道,30% 工业醋酸化学浸泡 + 高压空气清吹 + 清洗汽油浸泡 + 高压空气清吹循环清理。

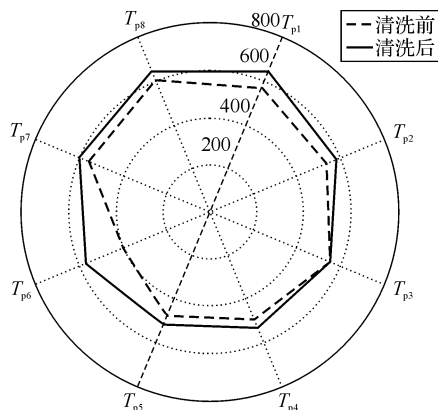
图 7 喷嘴清洗前后  $T_p$  温度场分布  
解决了结垢对喷嘴的影响。

图 7 为二次清洗前后涡轮出口温度分布。清洗前  $T_{p6}$  对应区域堵塞,出现较大低温区,如图 7 中虚线所示。采用上述排故方案后的涡轮出口温度分布如图 7 中实线所示,涡轮出口温度离散度大幅减小,
