## 9F.03 燃气轮机排气系统问题分析及其处理

**摘 要:**本文介绍了9F.03型燃气轮机排气系统出现排气扩压器外保温层脱落、非金属膨胀节破损和法兰连接螺栓断裂问题,通过对机组运行特点及设备结构分析找到了故障原因,并对扩压器外保温层、非金属膨胀节改造,同时更换材质合格的法兰连接螺栓,取得良好效果,提高了机组的安全性。

Analysis and Handling of 9F.03 Gas Turbine Exhaust System

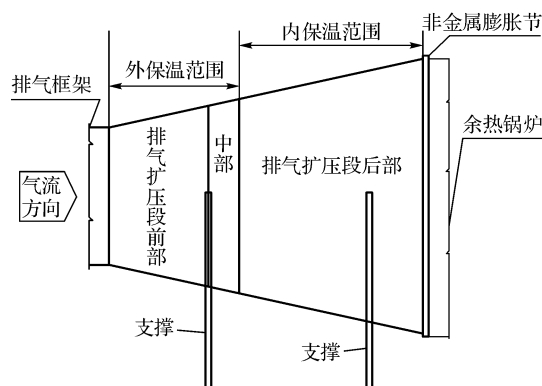
图1 排气扩压器系统

9F.03型燃气轮机排气系统由排气扩压器、非金属膨胀节和罩壳等组成。尾气进入排气扩压器,在那里一部分动能转换为燃气轮机静压能的一部分,扩容升压并导流为一定规律的紊流气体然后沿轴向进入锅炉入口烟道。排气过渡段出口处设置一非金属膨胀节与余热锅炉进口烟道相连,如图1所示。排气扩压器有前、中、后三部分组成,前、中部分保温为外保温结构,后部分为内保温结构。

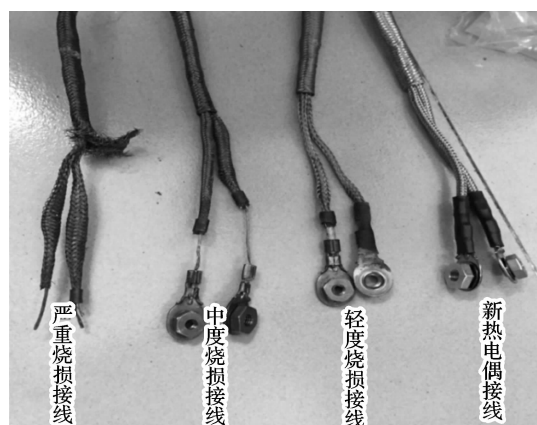
图2 不同烧损程度的排气热电偶接线

组扩压器外保温层脱落下坠问题尤其严重,底部硅酸铝保温棉(以下简称保温棉)下坠严重时能看到暴露的扩压器外缸。机组运行时现场测量扩压器外保温层最高温度接近 $300^{\circ}\text{C}$ ,由此造成相当部分的热损失。同时当扩压器热电偶附近保温层下坠松脱时,热电偶周围温度最高能达到 $280^{\circ}\text{C}$ ,造成部分排气热电偶接线出现不同程度的烧损现象,详见图2。对应热电偶出现数值波动或是显示故障,容易触发燃气轮机分散度异常保护动作,严重影响机组安全运行。同时所用排气热电偶为进口部件,价格昂贵,排气热电偶损坏量大,势必增加了电厂运营成本。

人员查阅图纸和资料了解到 GE 公司原设计为:先在扩压器外缸上按一定距离焊接直径  $D=12.7$  mm、长度为 114.3 mm 的不锈钢保温钉,然后铺设第一层厚度为 50.8 mm 的保温棉在缸体保温钉上,自锁垫片固定。在第二层保温安装后压上不锈钢长压板,同样用自锁垫片固定。在不锈钢长压板上打孔安装直径  $D=3.43$  mm 保温探针,在保温探针上包裹第三层保温棉。最后安装长短压板,用自锁垫片固定。由此可知保温棉下坠脱落可能存在如下原因:机组日夜启停或长时间停留在高振动工况下导致扩压器长期频繁振动造成外缸上保温钉断裂、保温探针和保温棉脱落,同时不锈钢长压板松脱也将造成保温层脱落。

电厂机务技术人员根据调峰机组运行特性,制定了排气扩压器外保温层改造方案。具体实施步骤如下:(1)首先把保温钉由原来的直径  $D=12.7$  mm、长度为 114.3 mm 改为直径  $D=12$  mm、长度为 160 mm、尾部牙长 30 mm。这样三层保温棉固定方式由原来压板垫片固定改为压板和螺栓共同固定。(2)当安装保温棉时,所有的保温钉根部必须焊接牢固,被装上去的保温棉不能因为机组运行中热膨胀而产生移位,露出空隙。铺设前两层保温棉过程中,用不锈钢铁丝交错固定保温棉。铺设第三层保温棉后用长短压板固定,最后用螺帽拧紧。排气扩压器水平中分面及以下保温钉螺帽点焊固定。2016 年 10 月 3 号机组临修期间对扩压器外保温层进行整体改造更换。当把旧保温棉全部移除后发现扩压器外缸部分保温钉脱落,同时保温钉安装密度没有达到设计要求,由此推断 F 级燃气轮机在国内投运时间不长,对扩压器外保温的安装没有引起足够重

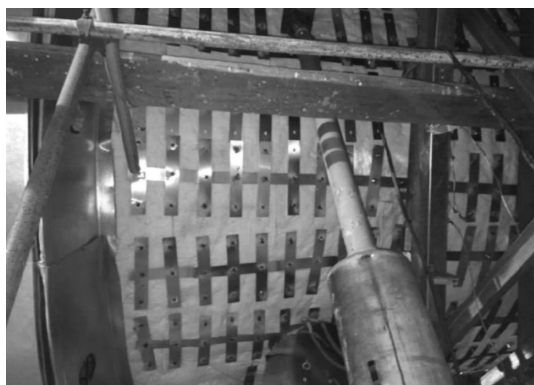
图3 改造后的排气扩压器外保温结构

视。3 号机组经过本次保温层的改造后机组运行期间排气扩压器外保温层测温为  $70^{\circ}\text{C}$  以下,排气热电偶附近  $100^{\circ}\text{C}$  左右,达到了长期稳定运行的预期效果。

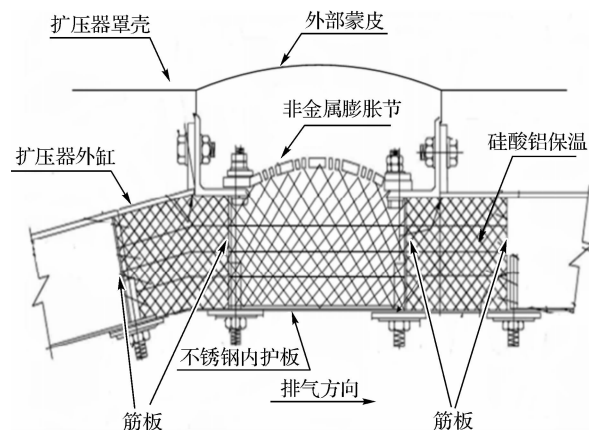
图4 排气扩压段与余热锅炉连接处结构

通过查阅资料及图纸了解到,燃气轮机与锅炉连接处结构由内护板及压板、筋板及保温螺钉、保温材料、非金属膨胀节、外部蒙皮组成,见图 4。由于燃气轮机运行和停运工况不同,非金属膨胀节在设

计上允许有一定的压缩和延伸量。燃气轮机扩压器内部膨胀和收缩靠内护板的活动,因此内护板之间没有固定,而是靠保温螺钉连接在一起。内护板上压板、垫片、保温螺钉要求锁紧无间隙,最后螺帽点焊。机组在运行几年后内护板会出现变形,内护板间产生间隙,就会有保温棉冲刷流失使保温效果减弱。机组日夜启停非金属膨胀节和保温内护板会反复膨胀和收缩,固定在扩压器上的筋板及保温螺钉长期受到内护板左右运动影响,最终造成筋板及保温螺钉脱落,导致内护板压板脱落。高温烟气沿内护板保温钉孔进入内部。在长时间的高温运行后保温棉的弹性会减弱,与内护板间的压力会减弱甚至消失,最终产生一些不规则的间隙直接产生漏热。长此以往高温烟气直接对非金属膨胀节进行冲刷,非金属膨胀节使用寿命缩短,造成非金属膨胀节老化、破损,最终导致烟气泄漏。

综合上述原因分析,同时了解到同类型燃气电厂也存在同样的问题。电厂技术人员决定对3号机组非金属膨胀节进行技术改造,主要内容如下:(1) 割断非金属膨胀节对应的两排筋板,将原来三道保温安装槽改成整体式保温,达到更好的保温效果。在燃气轮机排气扩压器烟道内保温厚度为150 mm,采用三层50 mm加一层20 mm共170 mm的保温棉层厚度压缩到150 mm。保温棉的整体结构采用逐层错位方式,每层每条保温棉的错口都将错开,此方式可以减少保温棉的位移和流失,有效地起到延长保温寿命和增强保温的效果。(2) 在安装内护板前,再铺设一层不锈钢丝网,已形成完整的隔热层,同时加强保护其它隔热材料,增强隔热系统的可靠性和耐久性。(3) 内护板保温钉由原来直径 $D =$

20 mm改为直径 $D = 18$  mm、长度200 mm的不锈钢L形保温钉,直接焊接在扩压器内筒上且根部四周全部焊接。中间两排加装保温定位锁片和螺母,将定位螺母调整到同一高度,并点焊定位螺母。
