# 雷达图在分析 M701F4 燃气轮机 BPT 偏差大报警事件中应用

**摘要:** M701F4 燃气轮机在发电机组运行中出现#2 燃烧器叶片通道温度偏差大报警。本文针对该报警事件原因进行分析,发现采用雷达图进行数据分析具有更强的可观性,能够更好地体现 BPT 偏差数据动态变化,通过数据变化分析故障原因,缩小故障范围,指导故障处理,最终确认燃烧器 V 型滤网堵塞是产生此次报警事件的根本原因。

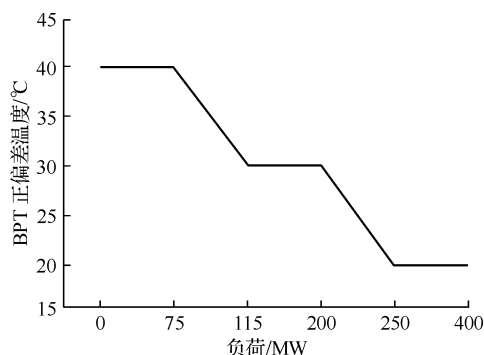
图2 三菱 M701F4 负荷与 BPT 正偏差温度关系图<sup>[2]</sup>

根据图 2 可以计算出#1 燃气轮机在负荷 223.1 MW 时,BPT 正偏差应不超过 25.4 ℃,而表 1 中#2 BPT 偏差温度达到 25.7 ℃,触发#1 燃气轮机发#2

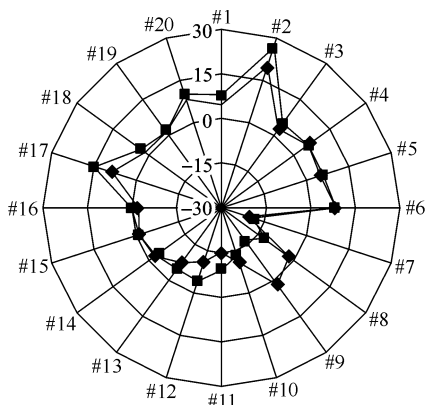
图3 8月2日与10月4日雷达对比图

根据表 1 与表 2 BPT 偏差数据,生成相对应的雷达图,统一放在一个雷达图上进行比较,见图 3,图中菱形为 8 月 2 日的数据,方块为 10 月 4 日的数据。从图中可以看出,10 月 4 日 BPT 偏差温度测点 #8、#9 这两个点较 8 月 2 日数据出现明显异常,产

由于#1 燃气轮机#8、#9 BPT 偏差温度负偏差增大,导致 10 月 4 日#1 燃气轮机 BPT 温度平均值偏低,#1 燃气轮机负荷变化时,致使原来处于正偏差较大的#2 BPT 发偏差大报警事件。

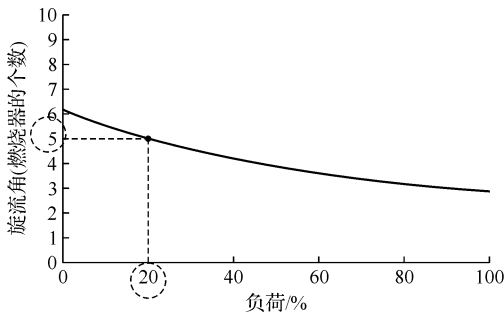
图 4 三菱 M701F4 机组带负荷阶段旋流角<sup>[5]</sup>

通过图 4 可以看出,在机组 20% 负荷时,旋流角为 5 个燃烧器的角度,假如#10 BPT 偏差大,需要点检#10 - 5 = #5 燃烧器(旋流角可能存在 ±1 个燃烧器部分的偏差,所以#4, #6 也需要一起点检)。M701F 机组旋转的角度是用旋转过的燃烧器数量来定义。

机额定负荷的 72%, 根据图 4 查找偏差角约为 3.5 个燃烧器角度,出现异常负偏差为#8、#9 BPT 温度,需要点检#8 - 3.5 = #4.5, #9 - 3.5 = #5.5 燃烧器,初步判断燃烧器#4、#5、#6 出现故障。

为了慎重起见,同时联系燃气轮机厂家也对此现象进行分析,反馈信息要求对燃烧器#3、#4、#5 进行检查,首先检查燃烧器 V 型滤网是否有堵塞情况,如 V 型滤网无堵塞需扩大检查相对应燃烧器。

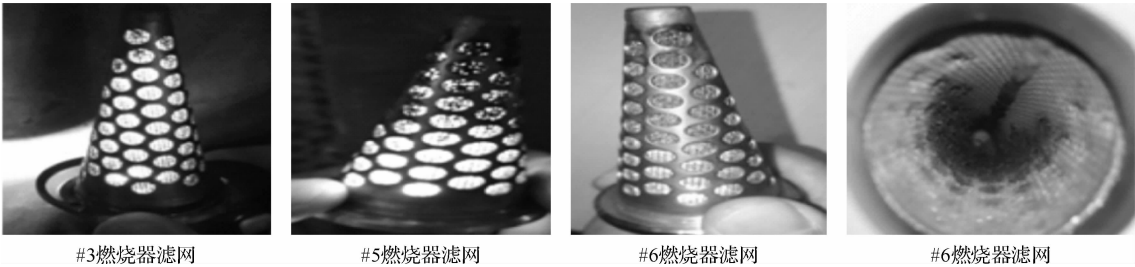
图 5 燃烧器滤网检查结果

2017 年 10 月 17 日,利用#1 机组停机机会对燃烧器进行检查,取出#3、#4 燃烧器主 B 喷嘴 V 型滤网进行透光检查,发现基本完好,检查#5 燃烧器主 B 喷嘴 V 型滤网进行透光检查,已有部分滤网被堵塞,检查到#6 燃烧器主 B 喷嘴 V 型滤网,发现滤网大部分通流部分被堵塞,堵塞物为类似沥青的黑色粘稠物,检查结果见图 5。为慎重起见,同时又检查#7 燃烧器主 B 喷嘴 V 型滤网,透光检查基本完好。

经分析黑色粘稠物为管道存留的烃类聚合物杂质,燃气轮机投入运行时,天然气被加热到 200 ℃,部分烃类被加热融化,极具粘稠性,在经过 V 型滤网时,一部分细小颗粒在 V 型滤网表面不断粘结,堵塞部分喷嘴滤网,造成 BPT 偏差超标报警。为彻底解决问题,对堵塞燃烧器 V 型滤网进行更换处理。

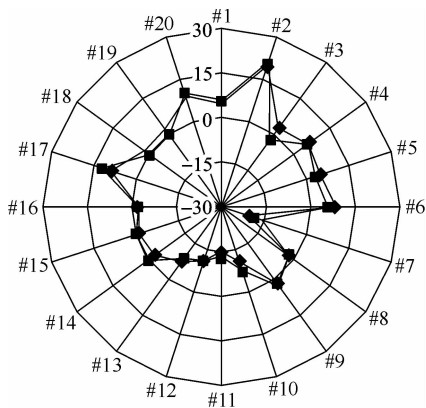
图6 8月2日与10月22日雷达对比图

雷达图,统一放在一个雷达图上进行比较,见图 6,图中方块为 8 月 2 日的数据,菱形为 10 月 22 日的

数据。从图 6 可以看出, #1 燃气轮机 BPT 偏差基本回到原先正常状态。
