# S109FA 型单轴燃气-蒸汽联合循环机组 临界转速轴振异常分析和处理

**摘要:**介绍一起单轴燃气-蒸汽联合循环机组停机至二阶临界转速时轴振异常案例,借助频谱分析和诊断,通过改变运行工况、设备检查修理等方式探索故障处理临时措施和根治方案,并分析总结故障产生的根本原因,为类似故障处理积累经验。

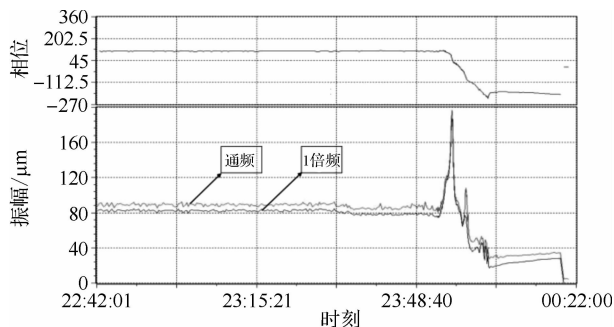
图 2 停机降转速过程 3X 轴振图

满负荷运行过程中各轴承振动情况良好,运行 2 年后,其中 2 台机组频繁发生停机至二阶临界转速时 3X 振动大故障,且随运行时间增长而不断恶化,如图 2 和 3 所示,主要表象为:

(2) 停机至二阶临界转速工况时,3X 轴振大于 0.20 mm,3Y 及其它轴承轴振不大于 0.10 mm,各轴承瓦振和瓦温数据未发生明显异常。

(3) 停机至二阶临界转速工况时,3X 轴振主要是一倍频分量,且高中压转子两侧轴承振动相位基本相同。

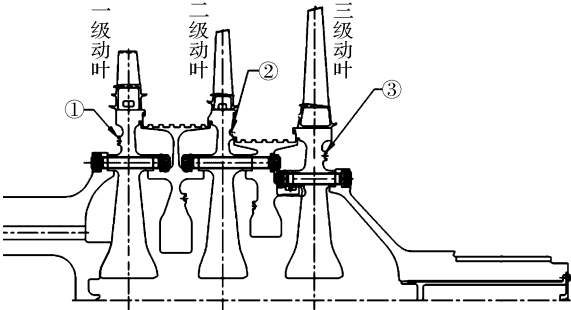
图4 燃气轮机透平转子配重示意图

在燃气轮机未揭缸检修的情况下,一般在透平三级动叶轮盘配重,如图4的③位置。在机组未检修的情况下,一般在负荷短轴中间配重,如图5的④位置;或在靠近汽轮机侧的靠背轮配重,如图5的⑤位置。

表5为燃气轮机转子配重对3号机临界转速3号轴振影响。从表5可以看出:燃气轮机三级动叶轮盘配重(图4的③位置)和负荷短轴中间配重(图

5的④位置)可适当降低停机至二阶临界转速时3X振动,但可能会对定速满负荷工况下各轴承振动产生不利影响,效果不明显。

注:1) 燃机三动轮盘一次配重:③加 552g∠330°;  
2) 燃机三动轮盘二次配重:③拆 552g ∠330°, ③加 690g∠260°;  
3) 负荷短轴中间配重:④加 232g∠300°。
