# 燃气轮机转子裂纹故障分析与诊断

**摘 要:** 振动监测和诊断是及时诊断旋转机械故障的手段之一, 其中的频谱分析能有效地诊断出转子裂纹。介绍了某燃气轮机转子裂纹的振动现象、处理过程以及故障诊断。转子裂纹的振动有以下特征: 裂纹转子具有刚度不对称的特点, 运行中存在二倍频振动, 在启停机经过转子临界转速一半时存在二倍频共振峰; 随着裂纹的发展, 二倍频共振峰值有增大趋势; 联轴器瓢偏以及低速盘车时转子晃度也会增大。根据转子的振动特征判断该转子存在裂纹且仍在发展, 检查结果验证了故障诊断的正确性, 为转子裂纹的故障分析与诊断提供参考。

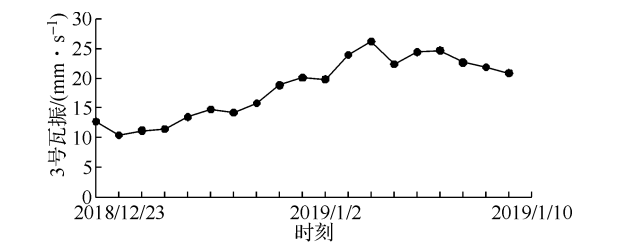
图2 停机惰走过程中 3 号轴承瓦振最大值变化趋势

日机组开始以日开夜停方式运行,发现 3 号轴承瓦振在停机惰走时振动逐步增大,至 2019 年 1 月 4 日停机惰走时 3 号轴承瓦振最大达 26 mm/s,机组跳机。随后机组日开夜停连续运行至 2019 年 1 月 10 日调停,2018 年 12 月 23 日开始到 2019 年 1 月 10 日机组停机惰走过程中 3 号轴承瓦振最大值如图 2 所示。

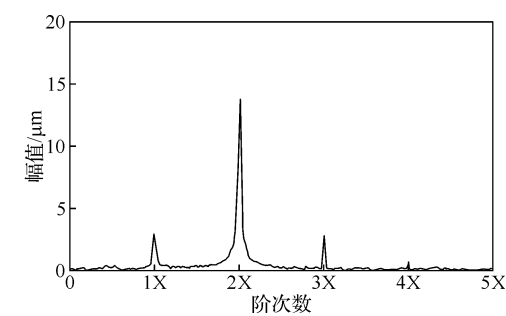
图3 转速在 2 578 r/min 时 3 号轴承瓦振频谱图

惰走过程中 3 号轴承瓦振在转速 2 578 r/min 时频谱图如图 3 所示,其中一倍频分量 2.89 mm/s,二倍频分量 13.7 mm/s,三倍频分量 2.79 mm/s,3 号轴承瓦振以二倍频为主。惰走过程中 3 号轴承瓦振频谱级联图如图 4 所示,3 号轴承瓦振在转速接近 2 578 r/min 时二倍频分量快速增大,远离该转速时二倍频分量快速减小。

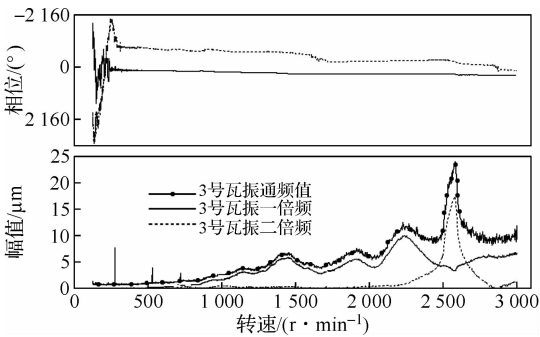
图5 3 号轴承瓦振惰走过程波特图

惰走过程中 3 号轴承瓦振通频值、一倍频和二倍频振动波特图如图 5 所示。惰走过程中转速 2 578 r/min 时 3 号轴承瓦振一倍频幅值略有减小,而二倍频分量达到共振响应峰值,即接近 2 578 r/min

时 3 号轴承瓦振二倍频分量急剧增加,远离该转速时二倍频分量快速减小。

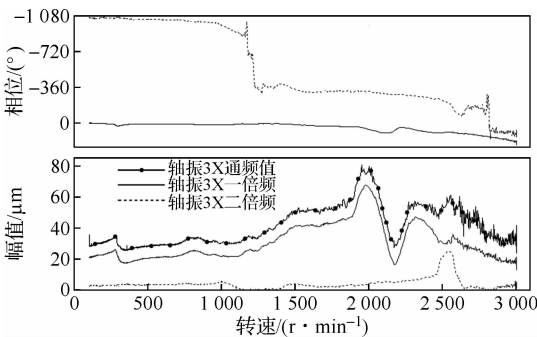
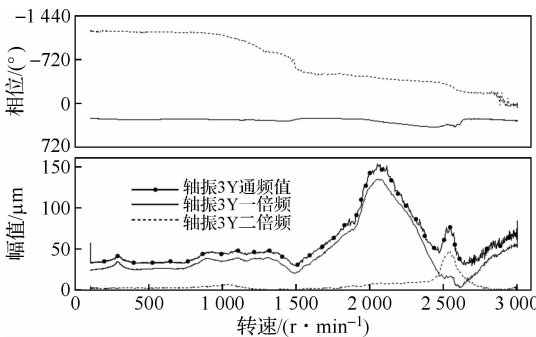
启停机过程中转速在 2 578 r/min 时,1 ~5 号轴承轴振、瓦振均有二倍频峰值,且重复性很好。3 号轴振惰走过程中波特图如图 6、图 7 所示,转速 2 578 r/min 时 3 号轴振 X 和 Y 向二倍频幅值有峰值,分别为 24 μm 和 42 μm,且二倍频相位增大。

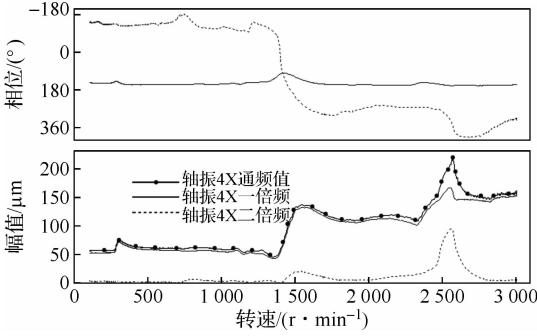
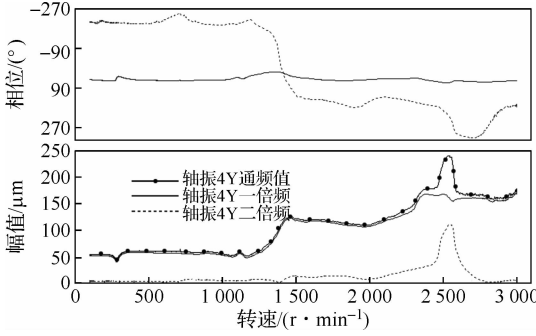
4 号轴振惰走过程中波特图如图 8、图 9 所示。转速 2 578 r/min 时 4 号轴振二倍频分量有峰值,4X 和 4Y 二倍频幅值分别为 96 μm 和 112 μm,且二倍频相位均变化 180°左右,表明 4 号轴振在转速 2 578 r/min 时存在二倍频共振。

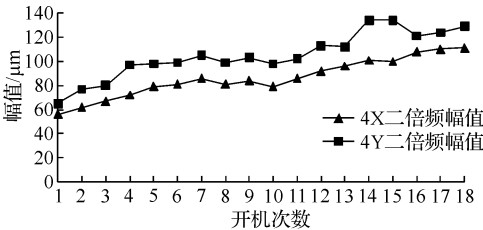
图 10 历次停机惰走 2 578 r/min 时 4X 和 4Y 二倍频幅值变化趋势

(5) 从 2019 年 1 月 5 日开始至 2019 年 3 月 18 日机组共启停 18 次,随着开机次数增加,4 号轴振停机惰走通过 2 578 r/min 时二倍频幅值有不断增大的趋势,其中 4X 二倍频幅值从 56 μm 逐渐增大至 111 μm,4Y 二倍频幅值从 65 μm 逐渐增大至 129 μm,4X 和 4Y 二倍频幅值变化趋势如图 10 所示。

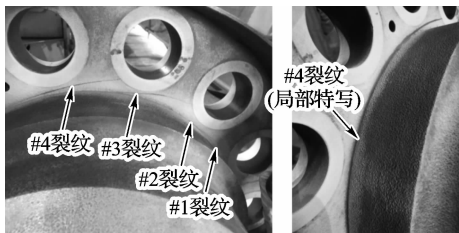
图 11 接长轴靠发电机侧的法兰根部裂纹

对发电机转子和接长轴进行探伤检查,发现接长轴靠发电机侧靠背轮根部存在多条裂纹,其中最上一条裂纹长度约 610 mm(约占圆周长度 40%),深度约 16~20 mm(约占靠背轮厚度的 1/3),裂纹如图 11 所示。裂纹的位置位于靠背轮根部,制造加工中此处没有进行倒角处理,存在应力集中,并且该燃气轮机运行时间已有十余年,启停太频繁,在上述因素长期作用下产生疲劳裂纹。

由于接长轴裂纹严重而无法修复,决定更换接长轴转子。新转子安装后,盘车转速下 4 号轴振晃度值由之前 50 μm 降低至 10 μm。升降速过程中转速 2 578 r/min 时各个轴承轴振小于 50 μm,瓦振小于 8 mm/s,空载及满负荷时各轴振小于 50 μm,瓦振小于 5 mm/s。
