QD128 燃气轮机涡流器组件与喷嘴 磨损、烧蚀及积炭问题研究

摘要:本文对 QD128 燃气轮机涡流器组件与喷嘴磨损、烧蚀及积炭问题进行研究分析, 从零件材料、结构尺寸到材料表面处理入手, 提出解决故障的方法, 通过将浮动环材料改为线胀系数更小的 GH907, 缩短轴向尺寸、增加抑制旋转结构及耐磨涂层来解决磨损问题, 通过将喷嘴头部表面材料改性处理、周向开槽以及端面前移 2 mm 的方法来解决积炭问题, 并且利用数值仿真, 在 75% 和 100% 负荷下, 对比原始结构及改进结构对火焰筒头部及燃烧室性能参数的影响, 验证改进方法的可行性。

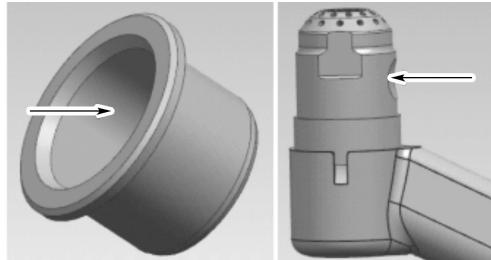
图 3 喷嘴头外径与浮动环磨损部位

浮动环插接于喷嘴头外侧,为小间隙配合,由于浮动环与衬套接触面磨损不均匀,导致浮动环进口处内径与喷嘴头外径偏心接触,并且浮动环往复运动,从而引发喷嘴头外径及浮动环内径偏磨现象,磨损位置及形式如图 3 所示。

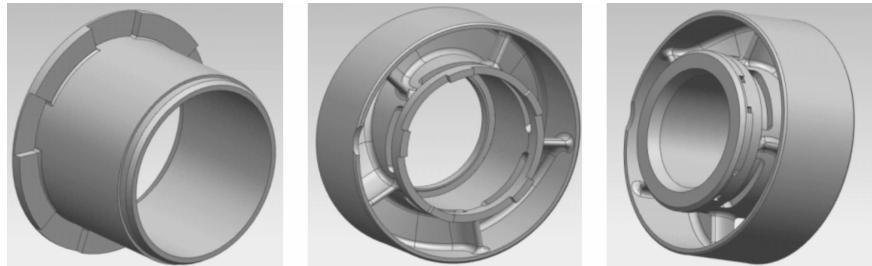
图 4 浮动环开槽、衬套凸块

限制旋转角度过大方面,将浮动环安装边背侧开槽、衬套增加凸块,如图 4 所示,在保证浮动环的调节作用下,限制浮动环大角度旋转,减小周向旋转接触磨损。

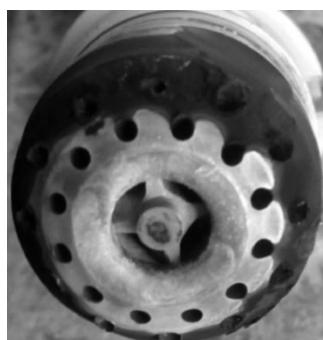
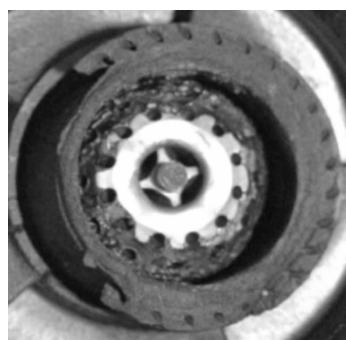
图 5 积炭与烧蚀状况

喷嘴及浮动环后挡圈积炭问题是阻碍机组连续正常运行的主要问题之一。大量积炭附着于金属表面,阻碍了空气对金属的冷却作用,对金属形成粘附性炙烤,引发烧蚀情况,如图 5 所示,所以对于解决该处烧蚀状况的首要问题是解决积炭问题。

(a) 喷嘴积炭

(b) 浮动环后挡边烧蚀

原理:物理上,积炭附着力与表面粗糙度密切相关,表面粗糙,积炭附着力强,有利于结焦积炭的形成,而表面光滑,积炭附着力弱,有利于抑制结焦积炭的形成,经处理后的零件表面形成一层致密的富铬氧化层,将原零件表面强氧化形成的凹坑和微孔基本被填平,表面更加平整致密,降低物理吸附产生的结焦积炭。化学上,铬元素不与燃料发生催化反应,富铬氧化层可阻止碳气氛与基体元素的相互扩散产生的催化结焦。

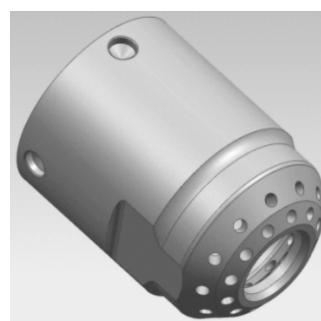
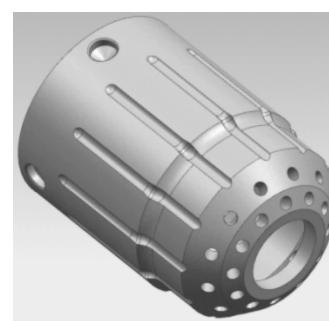
图 6 喷嘴头部周向开槽

通过在喷嘴头部周向开槽以及喷嘴头部端面前移 2 mm 的结构改进方案来实现防止积炭,结构如图 6、图 7 所示。

1) 吹扫作用：对旋涡处燃气进行吹扫，防止燃料气聚合反应后的焦油小液滴附着在金属表面；结合材料表面改性处理，动态较静态抑制结焦速率提高很多，所以开槽能够对喷嘴头部表面进行吹扫，可以进一步降低积炭在喷嘴头部表面附着率。

2) 气膜作用：空气经槽引至喷嘴头部，在流至小端附近处开始发散，在金属表面形成气膜，隔绝燃料气与零件中铁和镍，抑制金属对积炭生成的催化作用。

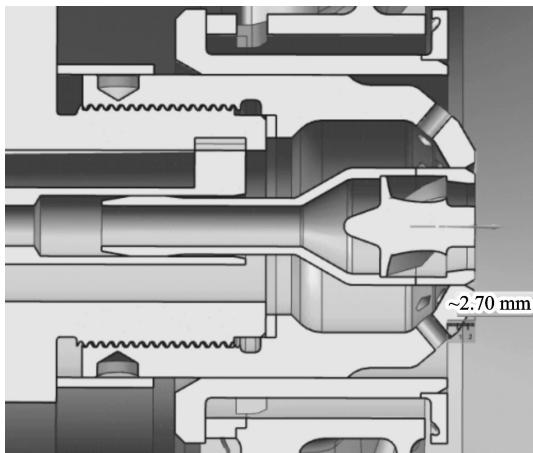
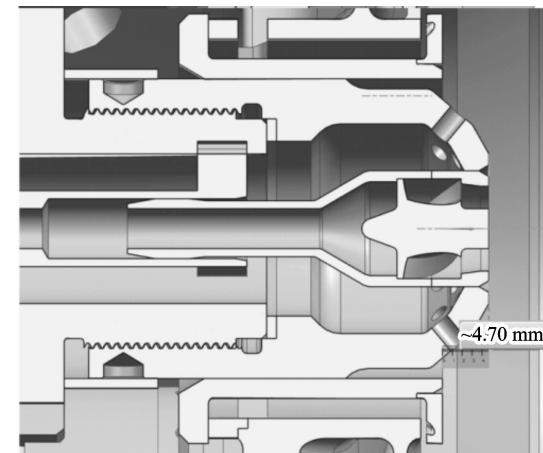
图 7 喷嘴头部端面位移对比

3) 消除燃料涡流：在原结构的喷嘴中，燃料经喷孔喷出后，受喷孔轴线位置及角度位置影响，燃料流边缘部分在浮动环与喷嘴头部前段形成涡流，导

致燃料在该区域集中，形成浓度较高的燃料氛围，容易诱发积炭状况。在改进结构中，将喷嘴头部前段前移 2 mm，避免上述状况发生。

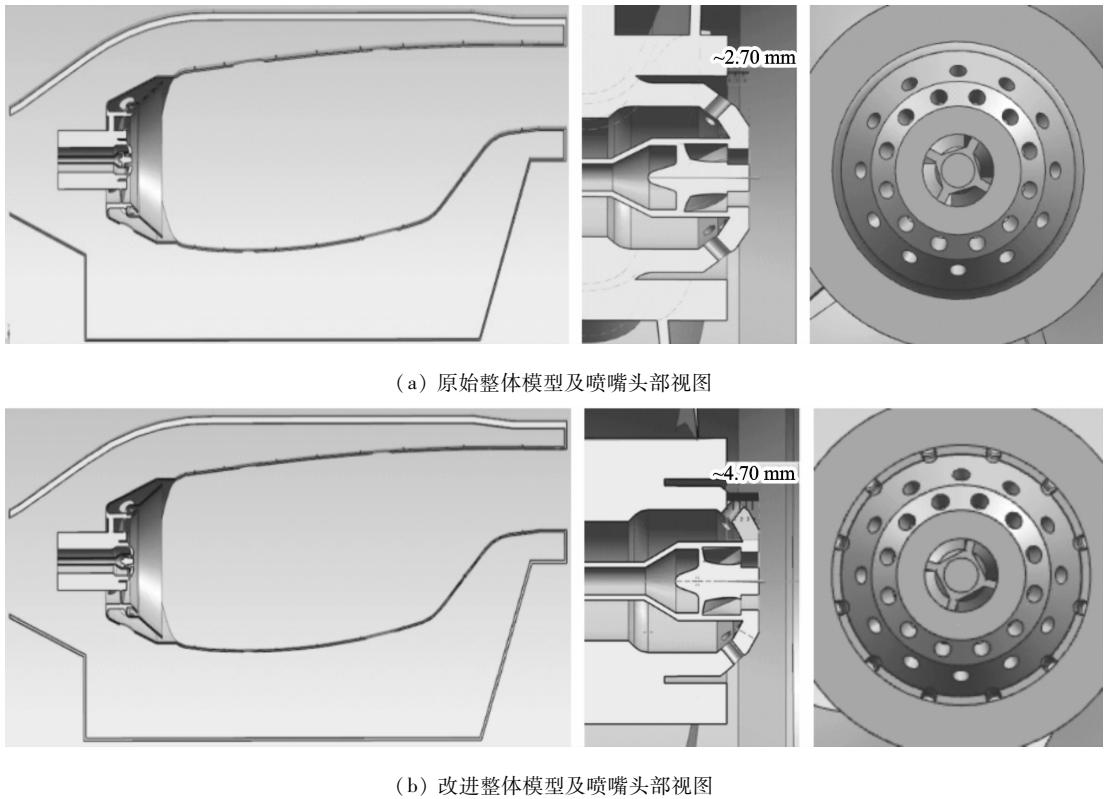
图 8 仿真模型

仿真计算的简化模型总体是具有单喷嘴的燃烧室结构，即整体燃烧室结构的 1/15，结构如图 8 所示。

采用 Ansys18.1 mesh 软件进行原始、改进模型流场域网格划分，对火焰筒内流场域进行了局部加密，以满足对火焰筒内流场分析对比的需要，最终网格数量约为 560 万。

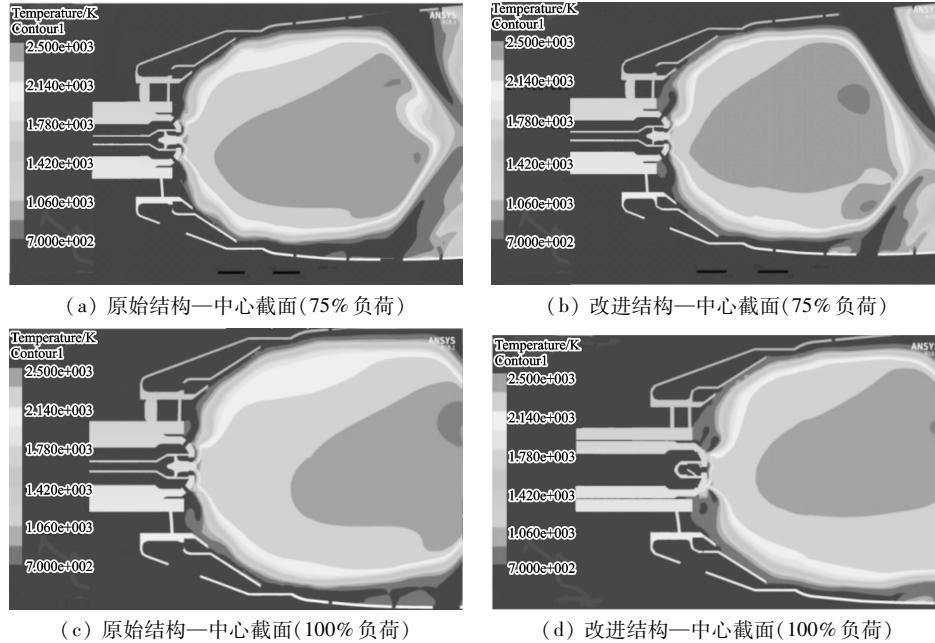
图 9 头部流场图

空气经中心旋流器结构流出,速度降低,与头部富油状态形成燃烧的必要条件,即该处的空气起到了助燃作用。但从图中可以看出,喷嘴壁面与高温区存在小范围冷区,证明旋流空气对喷嘴端面进行不断吹扫,抑制积炭,同时也起到隔绝热空气的作用。

2) 同工况下,改进结构的主燃区高温区较原始结构有扩展状况,即原始结构上部为平直区域,而改进结构出现凸起区域。

原始结构的燃料与空气混合位置处,空气轴向动量较强,为主导因素,所以高温区出现平直段。改进结构的喷嘴头部前段前移 2 mm,即燃料喷射矢量方向沿轴向前移 2 mm,空气在与燃料混合位置处动量衰减,燃料喷射动量为主导因素,所以出现凸起段,但此混合气团动量不足以冲破气膜结构,后半部分均沿壁面流动,对该部分壁面未造成超温烧蚀状况。

1) 各工况下,喷嘴端面中心存在局部高温区,贴近壁面存在小范围冷区。

3) 同工况下,改进结构主燃区前边界略有前移,末端边界位置不变。

受主燃孔射流限制,改进结构主燃区体积略有压缩,强化燃烧,提高了燃烧强度,通过数据采点,最

4) 同工况下,改进结构的核心高温区前移。

喷嘴端面前移 2 mm 后,该区域在旋流及湍流燃烧扰动综合作用下,喷嘴头部前端中心位置的逆向压力差较原始结构增大,回流作用增强,所以核心高温区前移,但并未引起喷嘴头部近壁面处温度升高情况,所以不会引发烧蚀情况发生。

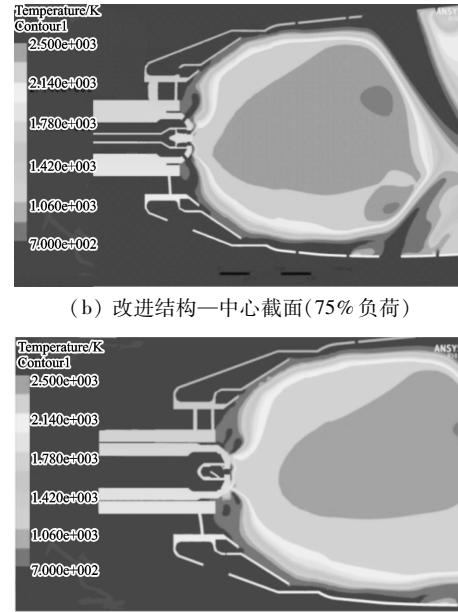
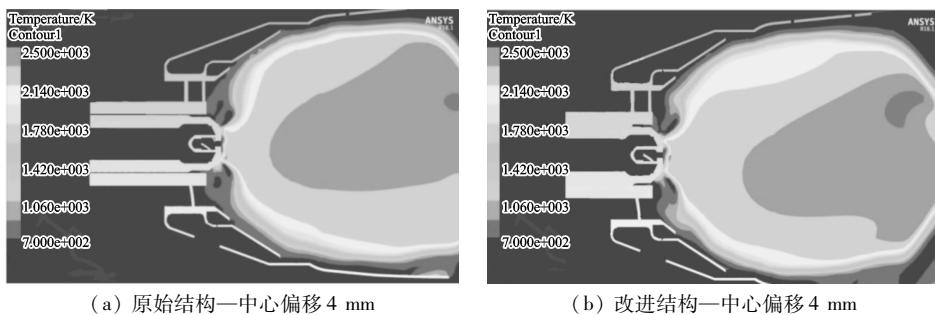
图 10 槽位置流场图

在 100% 工况下,改进结构模型槽位置(头部中心沿主视方向偏移 4 mm)的火焰筒头部流场与原始结构相同位置如图 10 所示,喷嘴端面流场如图 11 所示。

1) 各结构喷嘴头部贴近端面存在温度较高区域。

该情况说明中心吹扫空气无法对喷嘴头部整个端面实现较好的冷却效果,但从图 4、图 5 来看,该处未存在烧蚀情况,说明实际工作中该处温度未达到喷嘴头材料(GH605)长期工作许用温度极限,能够实现喷嘴头部长期工作。

2) 改进结构高温面积较原始结构略有增加, 对槽结构清吹空气出口略有逼近。

槽结构空气前锋位置对高温蔓延起到增强作用, 但温度与热来流临近位置相同, 并未有所突破, 而且高温在槽结构出口停止, 说明空气的持续流出速度与高温蔓延速度在出口处达到平衡状态, 阻碍了高温蔓延。两种结构的温度场高温位置及形状基本一致, 说明改进的槽结构不足以对该处起到危害性影响。

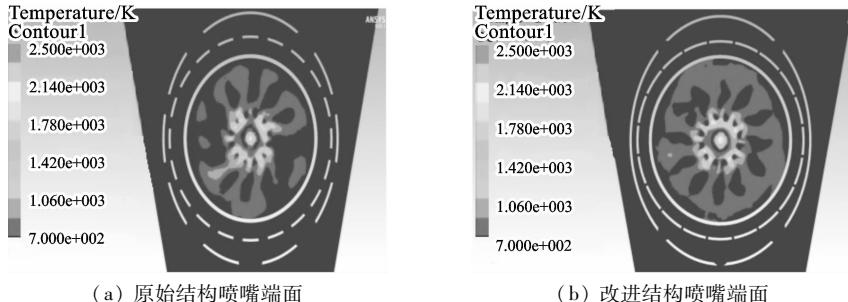
图 11 喷嘴端面流场图

通过图 10、图 11 头部及喷嘴端面温度场来看:

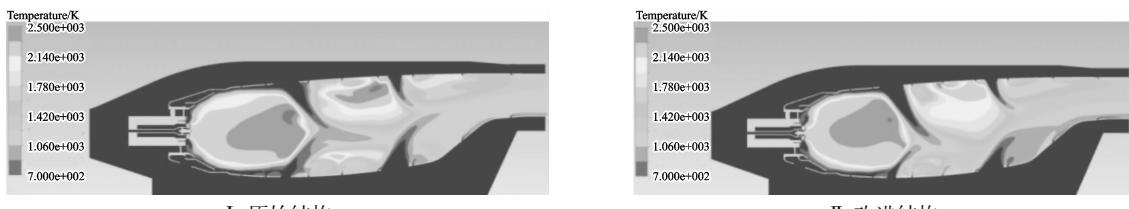
图 12 壁温显示图

火焰筒壁温是衡量火焰筒在工作环境下能否长期持续工作的关键参数, 100% 工况下显示壁温的流场如图 12 所示。

由图 12 温度场图可以看出: 火焰筒前段壁温情况良好; 火焰筒后段近壁面处壁温较高; 火焰筒气膜孔射流深度较高。

火焰筒前段受头部锥段气膜环影响, 壁温情况较为良好。对于火焰筒后段来说, 构建仿真模型过程中, 气膜孔轴线垂直于仿真模型中心线, 气膜孔气流方向与主流方向垂直, 而实际火焰筒的气膜孔气流方向与主流方向成 57° 夹角, 相比之下仿真模型加深了气膜孔的射流深度, 使气流沿火焰筒壁面流

动性减弱, 丧失了气膜冷却作用, 从而导致火焰筒后段近壁面处壁温较高。

实际上, 改进结构对壁温的影响主要集中在火焰筒前段, 其喷嘴端面前移及增加槽结构, 使燃料与新鲜空气混合状况发生变化, 但其掺混作用主要集中在头部区域, 并且从图中可以看出头部区域壁温情况良好, 说明掺混作用的变化不足以影响气膜冷却作用; 受主燃孔及掺混孔的强制混合影响, 对于后段来说, 改进结构引起的混合状况变化微乎其微, 不

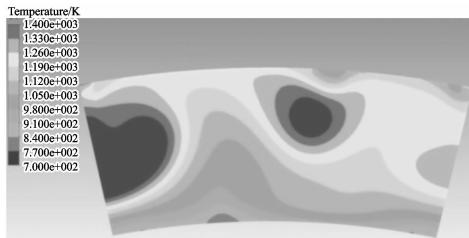
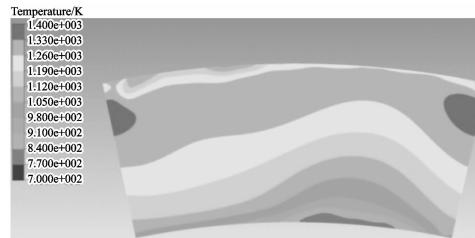
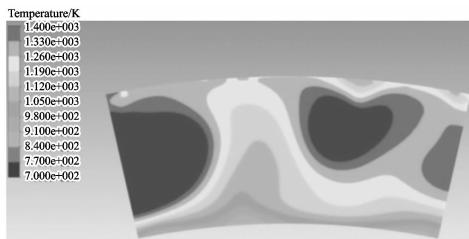
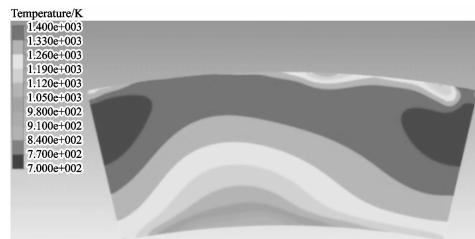
图 13 出口温度场

1) 高温区集中在中上部,上下两端温度相对较低,符合分布规律。

2) 改进结构较原始结构出口温度分布更加均匀。

4) 改进结构的热点指标较原始结构更低。

1) 改进结构使主燃区相对后移,主燃孔射流与主燃区尾部发生的更为强烈的掺混作用,使燃烧温度分布更加趋于均匀。

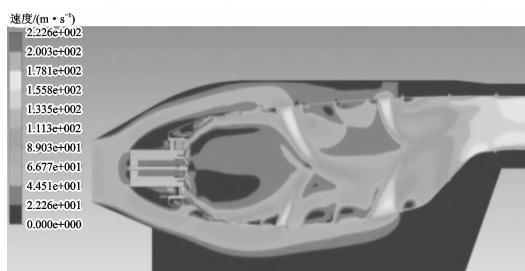
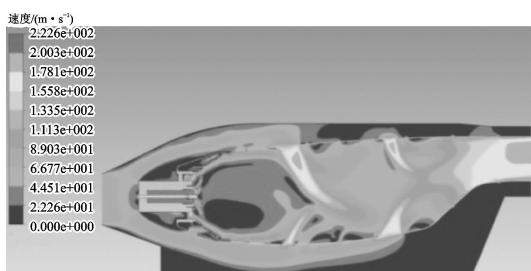
图 14 整体速度场

2) 从整体速度场剖面图 14 可以看出,改进结构主燃孔与掺混孔的射流深度更深,掺混气流速度更高,掺混作用更强,从而获得更好的出口温度分布。
