# 基于 FTA 方法的燃气轮机涡轮出口温度场不均故障诊断

**摘 要:**本文基于故障树分析(FTA)方法以某型燃气轮机发电机组并网发电过程中,涡轮出口温度场出现不均匀现象为顶事件,建立故障树,通过设计复查、质量复查、孔探仪检视和机理分析对故障树底事件进行逐一排除,并对比排故措施贯彻前后涡轮出口温度离散度,最终确定天然气含水引发喷嘴结垢是导致涡轮出口温度场不均的原因。

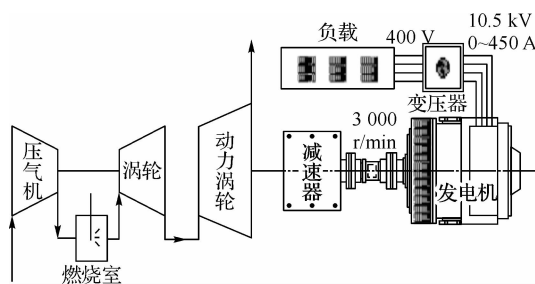
图1 某型燃气轮机发电机组

某型燃气轮机发电机组见图1,燃气轮机压气机为轴流式,9级,压比13,进口处设置4级可调导叶;涡轮1级,动力涡轮2级。减速器为GSC375-WX,发电机为BDAX6-155EH。机组并网发电过程中,燃气轮机涡轮出口温度场出现不均匀现象,并随发电时间的增加不均匀度持续恶化,最严重时,涡轮出口温度8支电偶温差最大超过210℃,机组停车排故。

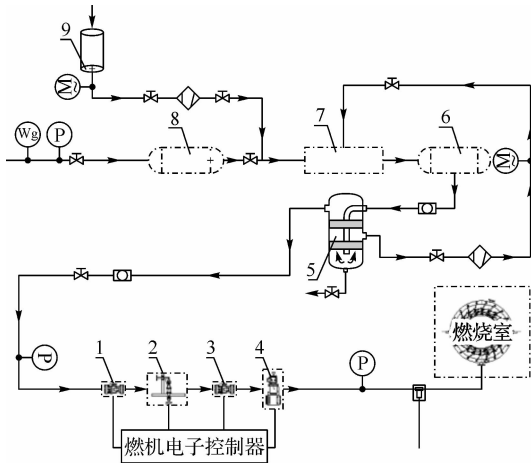
图2 燃气轮机发电机组天然气供气原理图

某型燃气轮机机组燃用天然气发电时,其天然气供气原理如图2所示。天然气经螺杆压缩机压缩、气液分离器分离后,经速关阀Ⅱ、排空阀、速关阀Ⅰ、燃调阀进入燃气轮机供气管,天然气进口压力应保持在1.0~1.5MPa范围内。

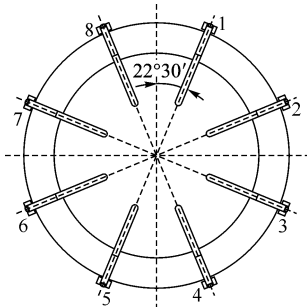
图3  $T_p$  温度传感器周向分布示意图

燃气轮机涡轮出口8支温度传感器呈逆气流顺时针均布(见图3),受感部插入至主流道中心区域,可精确探测排气温度。
